地块名称	中船入团工程研究院（青岛）有限公司地块
访谈日期	2021.6.24
访谈人员	姓名：王豪、刘等纲 单位：中岩大地 联系电话：[redacted]
受访人员	受访对象类型：□土地使用者 □企业管理人员 □企业员工 □政府管理人员 √环保部门管理人员 □地块周边工作人员或居民 姓名：赵[redacted]

项目名称	黄岛区映山红路南、山王水库东地块土壤污染状况调查报告		
专家姓名	胡文友	职务/职称	研究室副主任/副研究员
工作单位	中国科学院南京土壤研究所	联系电话	13951935605

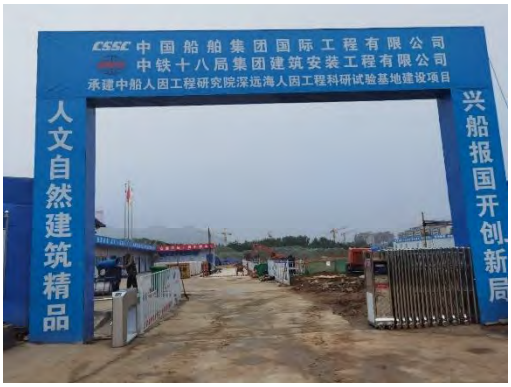
地块名称	踏勘内容	踏勘记录
	地块内部	已建设国道，正在开发建设，对于基坑开挖所段；地块为未地表裸露、构架、无地下水井；地块内未闻到化学气味通过到的气味，未见明显固体废弃物
	相邻地块	地块南侧主要为农用地，北侧主要为农用地，东侧主要为农用地，西侧主要为农用地
	周边地块	地块周边无自然保护区，地块周边主要以耕地、草地和林地为主，地块西南侧有龙山王水库
